## UTICAJ KVALITETA PREGLEDA VOZILA NA IZLAZNI REZULTAT SAOBRAĆAJNO-TEHNIČKOG VEŠTAČENJA

## THE IMPACT OF VEHICLE INSPECTION QUALITY ON THE OUTCOME OF TRAFFIC ACCIDENT EXPERT ANALYSIS

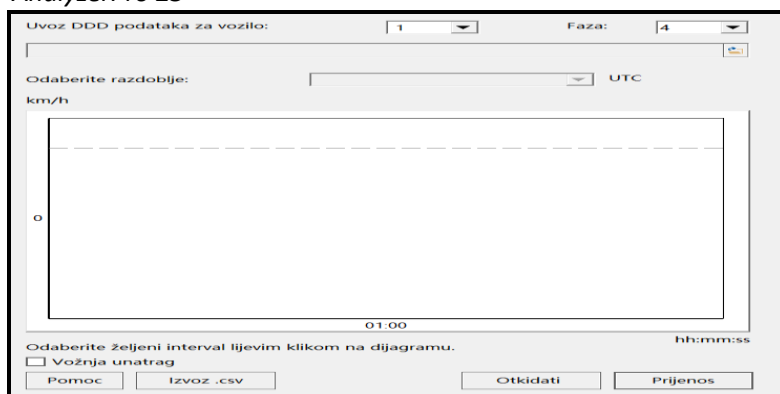
*Slika br. 12*

*Prikaz okruženja za analizu fajla sa digitalnog tahografa –  
AnalyzerPro 25*

Razvoj tahografa nužno menja pristup u načinu izuzimanja podataka potrebnih za dalju analizu saobraćajnih nezgoda. Ubrzani razvoj tahografa je nametnuo uspostavljanje procesa ovlašćivanja i kontrole rada radionica za tahografe od strane Agencije za bezbednost saobraćaja Republike Srbije. Radionica za tahografe može biti ovlašćena od strane Agencije za bezbednost saobraćaja ukoliko ispunjava ogovarajuće uslove u pogledu kadrovskih i tehničkih kapaciteta. Tehnički kapaciteti predstavljaju odgovarajuću opremu za rad sa tahografima za koju je neophodno ulaganje od više desetina hiljada eura. Bilo bi neracionalno od veštaka očekivati da obezbede odgovarajuću opremu za rad sa tahografima, ali nije neracionalno očekivati odgovarajuću tehničku asistenciju veštaku od strane radionice za tahografe u pogledu izuzimanja tahografa i izuzimanja podataka sa tahografa. Savremeni tahografi (digitalni i napredne verzije digitalnih tahografa) čuvaju podatke u elektronskom obliku. Veštacima je za analizu saobraćajnih nezgoda potreban fajl sa digitalnog (ili napredne verzije digitalnog) tahografa. Fajl nosi oznaku DDD i očitava se jednostavnim uvozom u odgovarajući softver za analizu saobraćajnih nezgoda (vidi Sliku br. 12).

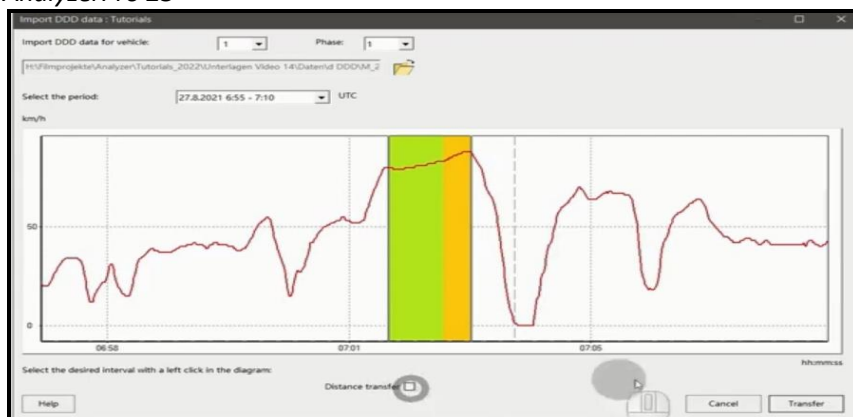
*Slika br. 14 Prikaz okruženja za analizu fajla sa digitalnog tahografa– AnalyzerPro 25*

Pomoću odgovarajućih funkcija, softver analizira zapis iz DDD fajla, i daje prikaz svih potrebnih parametara za nastavak saobraćajno-tehničkog veštačenja (vidi slike br. 13., br. 14 i br. 15). Na Slici br. 13 je prikazan dijagram očitán od strane softvera, dok je na Slici br. 14 prikazan vremenski interval (izabran od strane veštaka) koji je predmet dalje analize.

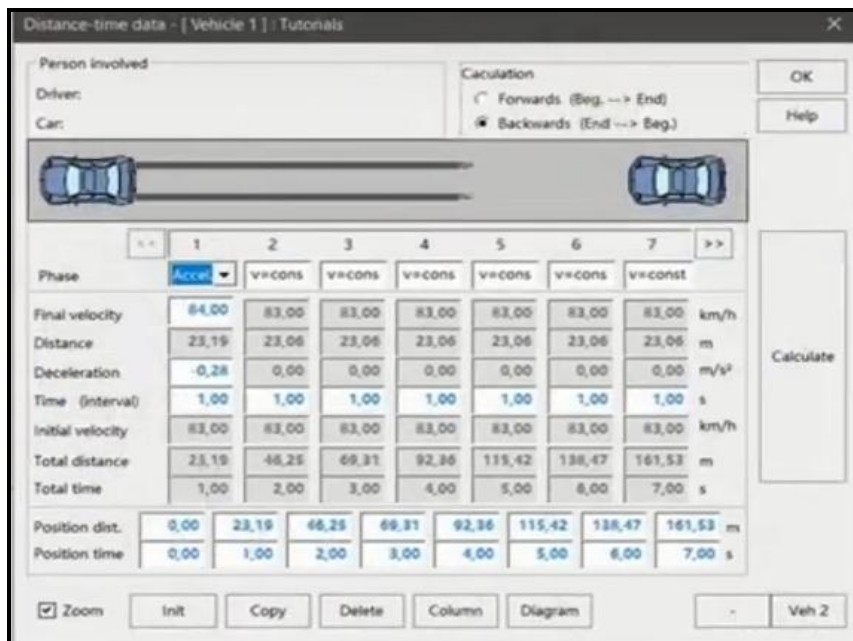
Prikaz okruženja za analizu fajla sa digitalnog tahografa – AnalyzerPro 25

Slika br. 15 prikazuje tabelu puta i vremena (vremensko-prostornu analizu) dobijenu pomoću softvera iz DDD fajla.
